Bomen Effect Analyse

Binnenweg, Ouderkerkerdijk en Hogereinde
Noord

Titel Bomen Effect Analyse
Onderwerp: Binnenweg, Ouderkerkerdijk en Hogereinde Noord
Projectnummer: 51008650
Klant: Stichting Waternet
Referentienummer NL22-648800269-22118
Versie: 2

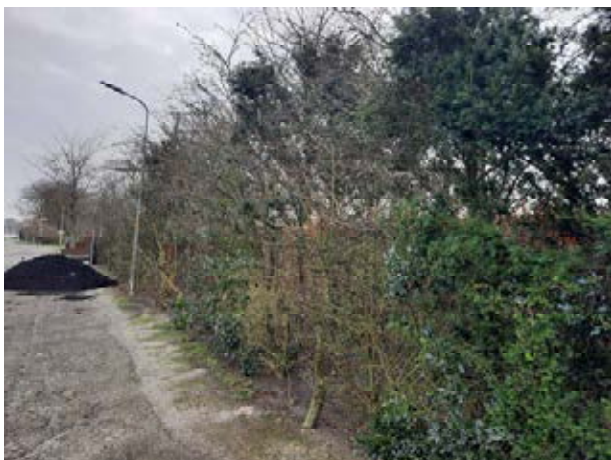
Ter hoogte van Binnenweg 1A is een vak bosplantsoen gesitueerd (figuur 1). Deze houtopstand bestaat uit gewone vlier (*Sambucus nigra*) en uit venijnboom (*Taxus baccata*). Het bosplantsoen heeft een hoogte van circa 3.5 meter.

Figuur 1 Bosplantsoen ter hoogte van Binnenweg 1A

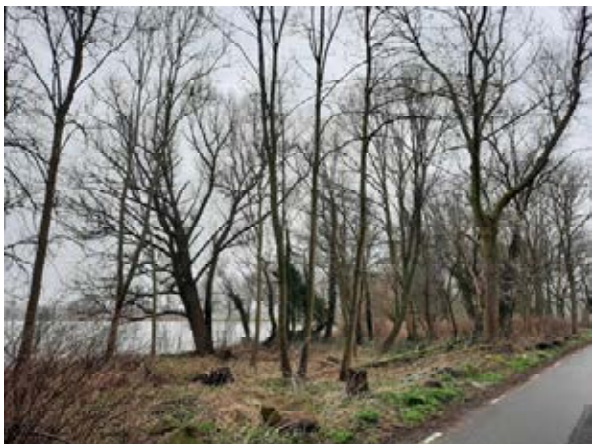
Daarnaast is bosplantsoen gesitueerd ter hoogte van Binnenweg 19 (bomen 408 t/m 560, figuur 2). Dit bosplantsoen bestaat uit een relatief dichte begroeiing van onderbegroeiing, zaailingen en volwassen bomen. De soorten bestaan veelal uit meidoorn, schietwilg, esdoorn en es. In bosplantsoen is sprake van forse verdrukking en lichtconcurrentie, waardoor de boomkronen veelal smal ontwikkeld zijn.

Figuur 2 Bosplantsoen ter hoogte van Binnenweg 19

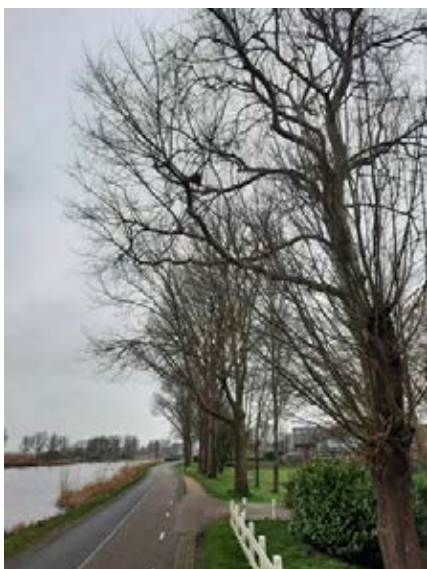
Binnen het projectgebied staan veelal laanbomen (figuur 3). De laanstructuur heeft een beeldbepalende en begeleidende functie. Bij mogelijke kapwerkzaamheden wordt de laanstructuur doorbroken en verliest de structuur mogelijk een deel van zijn functie.

Figuur 3 Laanbomen ter hoogte van Binnenweg 10

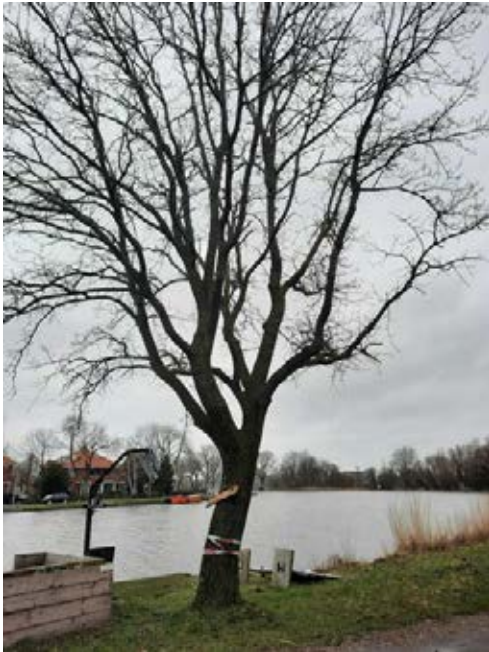
Verspreid binnen het projectgebied staan enkele solitaire bomen (figuur 4). De solitaire bomen staan als individu op een locatie en zijn veelal duidelijk herkenbaar in het gebied gesitueerd. Solitaire bomen hebben voldoende ruimte nodig om zich optimaal te kunnen ontwikkelen.

Figuur 4 Solitaire zomereik (Quercus robur) ter hoogte van Binnenweg 18

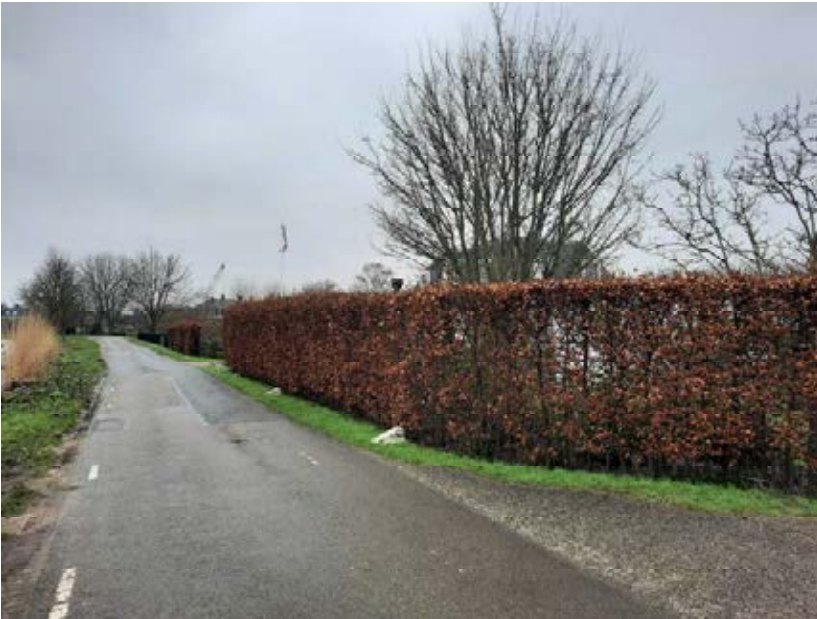
In het projectgebied zijn ook enkele hagen aangetroffen. De beukenhaag (Fagus sylvatica) ter hoogte van Binnenweg 15 (figuur 5 en 6) grenst aan het dijktraject. De haag bestaat uit twee delen, welke wordt onderbroken door een inrit. De beukenhaag heeft een hoogte van 2 meter en een breedte van 40 cm. In het noordelijkste gedeelte van de haag zijn enkele beuken met een sterk verminderde conditie gesitueerd (figuur 6).

Figuur 5 Zuidelijkste gedeelte van de beukenhaag ter hoogte van Binnenweg 15

Het zuidelijke deel van de beukenhaag aan de Binnenweg 15 (ten zuiden van de oprit) is als gevolg van de dijkverzwaring niet op de huidige locatie en groeivorm te behouden. Dit is enkel mogelijk indien deze tijdelijk verplant wordt, of geen/minimale ophoging (max. 5 cm) op locatie van de beukenhaag plaatsvindt. Het verplanten dient zorgvuldig uitgevoerd te worden, aangezien beuken gevoelig zijn voor wortel schade. Geadviseerd wordt om de beuk voor te bereiden, door deze aan weerszijden langs te graven, kluit isoleren en voorzien van bodemverbeteraar. Hierdoor wordt een compact wortelgestel ontwikkeld. Na verplanten dient beukengrond te worden aangebracht of vermengd door de gebiedseigen grond. In de beukengrond zitten mycorrhiza schimmels, welke van belang zijn voor het groeien van de beplanting. Daarnaast biedt het aanbrengen van een strooisel laag van beukenblad extra voedingsstoffen (organische stof) en vochtbuffering voor het haagplantsoen, waardoor verdamping en verwelking wordt beperkt. Snoeien na verplanten wordt aanbevolen, om de verdamping tegen te gaan. Aandachtspunt is het behoud van blad en beschut houden van de stammen, om zonnebrand te weren.

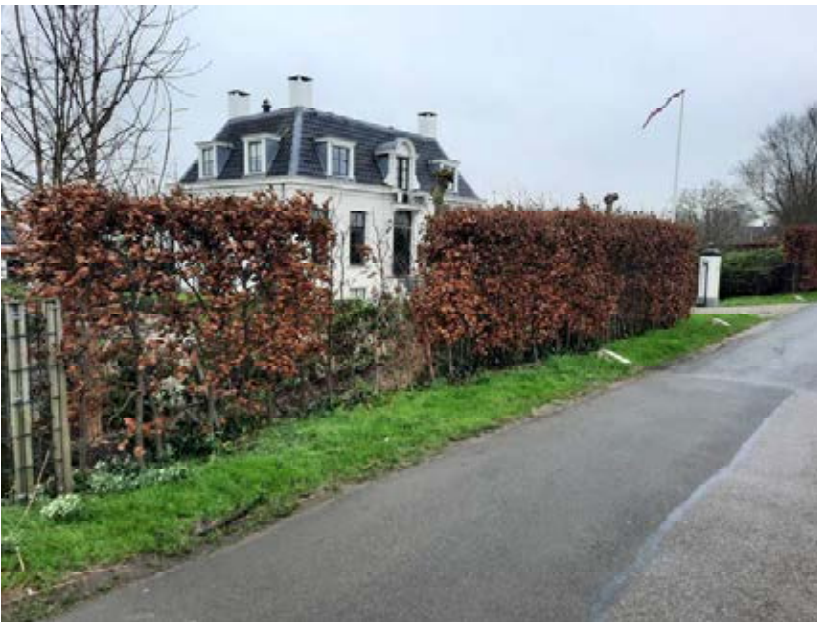
Figuur 6 Noordelijkste gedeelte van de beukenhaag ter hoogte van Binnenweg 15

Van de onderzochte beukenhaag rond Binnenweg 15 blijkt het noordelijkste gedeelte van de haag (korte zijde, ten noorden van de oprit) duurzaam inpasbaar. De teen van ophoging grenst aan de beukenhaag, waardoor de beukenhaag kwetsbaar is voor schade. Hiermee dient rekening gehouden te worden bij uitvoering van het project.

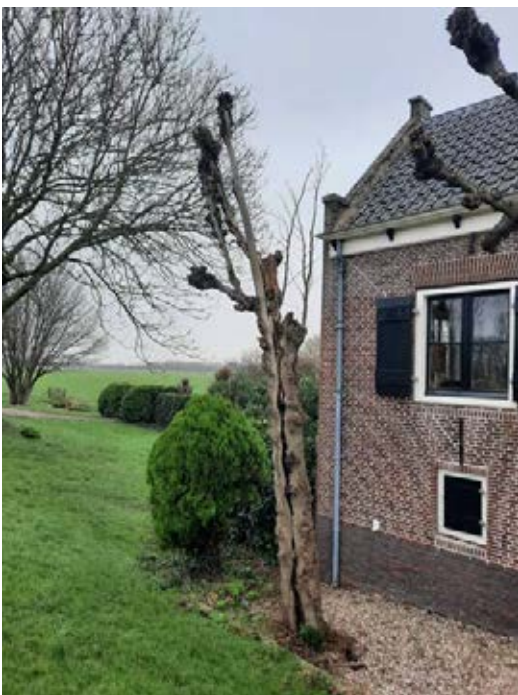
Figuur 7 Sterk verminderde conditie van boom 134.

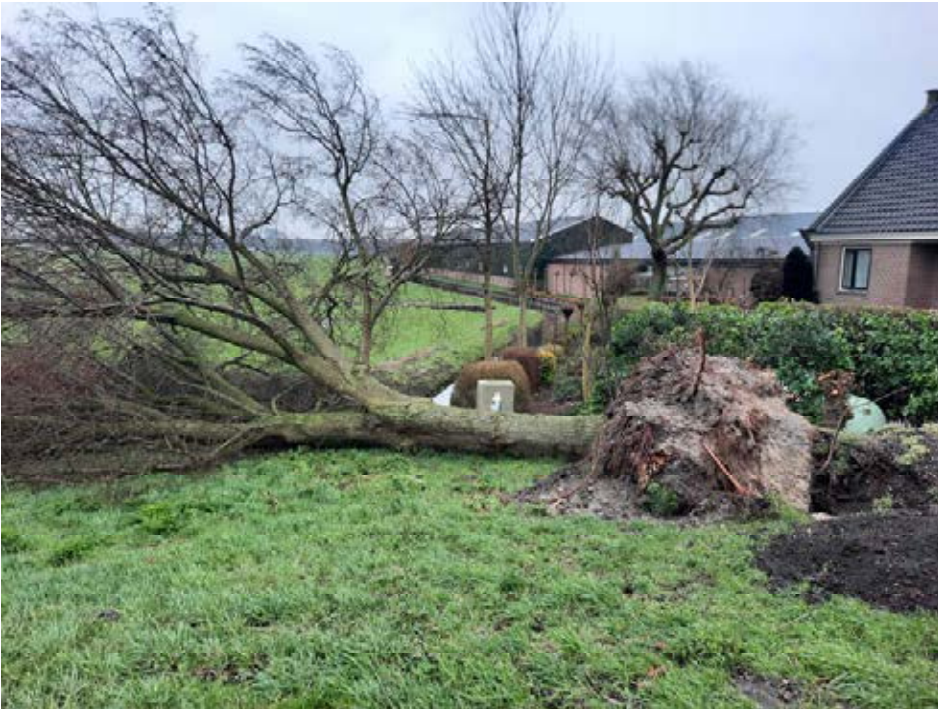
De boomkwaliteit is bepaald tijdens de boominventarisatie. De conditie van 568 bomen zijn beoordeeld als 'goed' en hebben over het algemeen (in huidige vorm) een levensduur van 10 jaar of langer. Daarnaast zijn 39 bomen als 'matig' beoordeeld en 160 bomen met een redelijke conditie. Deze bomen hebben overwegend een levensduur van 5 tot 10 jaar. De conditie van 17 bomen is beoordeeld met 'slecht' en 4 bomen met 'zeer slecht' (figuur 7). Drie bomen zijn beoordeeld als 'dood'. Deze bomen gaan minder dan 5 jaar mee, of zijn al gestorven door bijvoorbeeld stormschade (figuur 8).

Figuur 8 Stormschade bij boom 255.

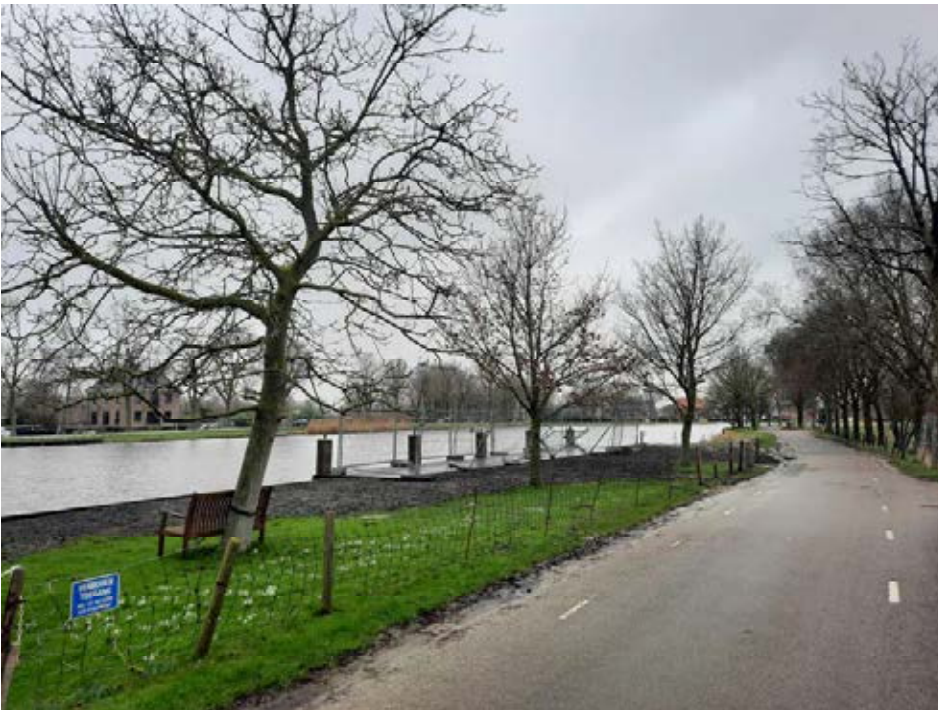
Ter hoogte van bomen 288 t/m 290 en 292 hebben recent grondwerkzaamheden plaatsgevonden (figuur 9). Deze werkzaamheden hebben mogelijk invloed op de reeds verminderde conditie van de bomen.

Figuur 9 Grondwerkzaamheden ter hoogte van bomen 288 t/m 290 en 292.

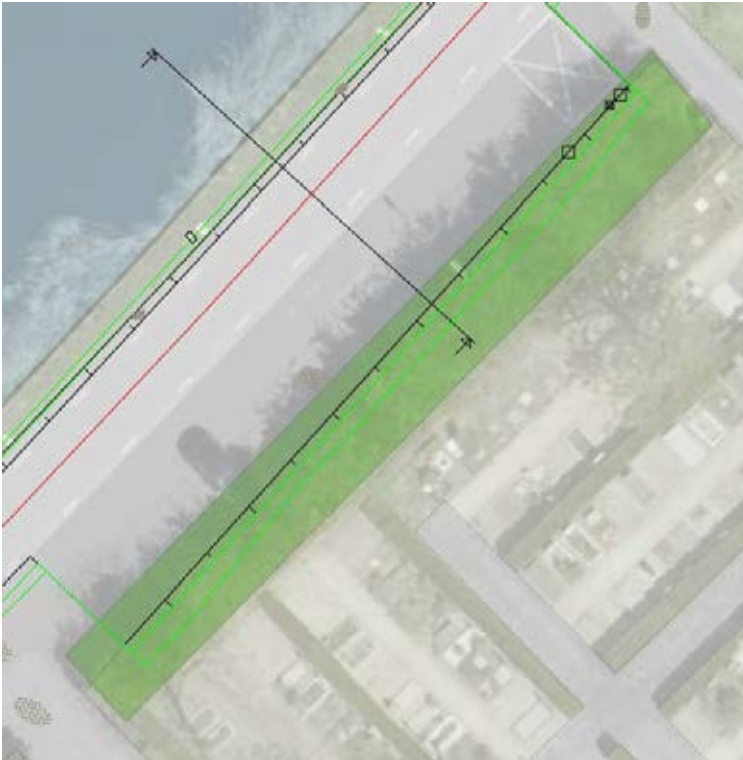
Als gevolg van ontgraving, gronduitwisseling, verdichting en ophoging binnen de invloedssfeer en stabiliteitskluit van 13 bomen zal ernstige wortelschade optreden. De bomen zijn als gevolg hiervan niet duurzaam inpasbaar. Ook een deel van het bosplantsoen ter hoogte van Binnenweg 1A dient verwijderd te worden, om de geplande taludophoging op deze locatie te situeren. Dit is tevens weergegeven op figuur 12.

Figuur 12 Situering talud binnen het vak met bosplantsoen

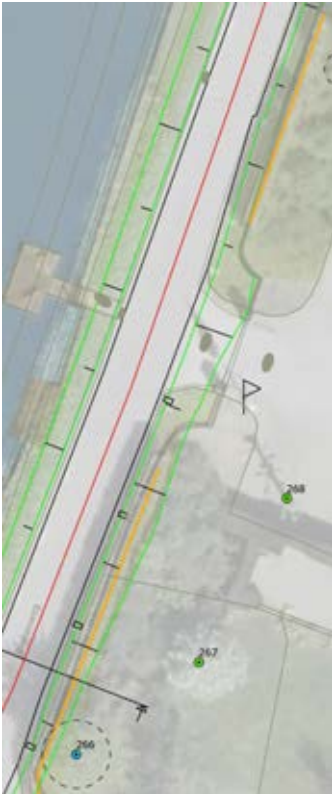
Als gevolg van ontgraving, gronduitwisseling, verdichting en ophoging binnen een groot gedeelte van de invloedssfeer, zullen 34 bomen dusdanige wortelschade ondervinden, dat deze niet duurzaam inpasbaar zijn. Het zuidelijke deel van de beukenhaag (lange zijde ten zuiden van de oprit, figuur 19) is niet duurzaam te behouden door de geplande ophoging (ca. 15 centimeter).

Figuur 19 Situering beukenhaag (oranje lijn) ter hoogte van Binnenweg 15
