## Vreeland inspectie oeverbescherming Waternet

### Toestandsinspectie en conditiemeting

| Rapportnummer | P55389 - DW04 |

Titel : Vreeland inspectie oeverbescherming Waternet

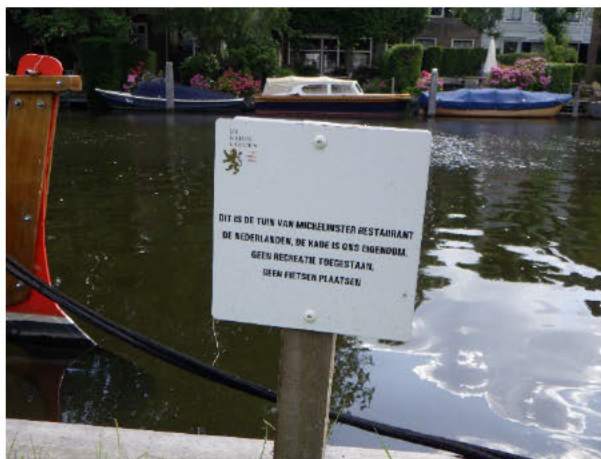
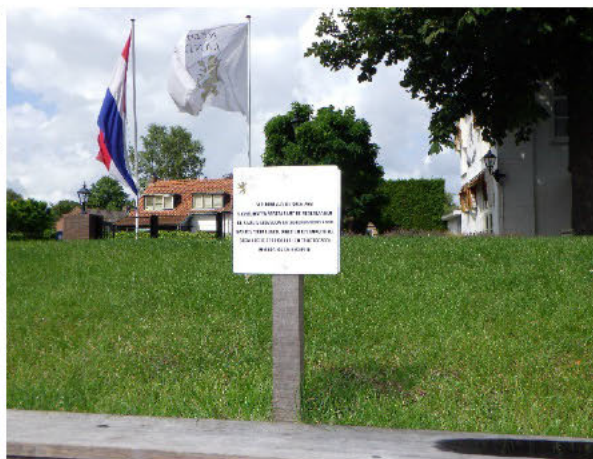
Aandachtspunt hier is dat [REDACTED] dit deel van deze oeverbescherming claimt als eigen kade (zie figuren 2.1 en 2.2).

Figuur 3.1: Bord op kade bij DW03

Figuur 3.2: Bord op kade bij DW03

Met betrekking tot object DW03 luidt het advies om de eigendomssituatie op te helderen in verband met claims van [REDACTED] dat de kade van [REDACTED] is.

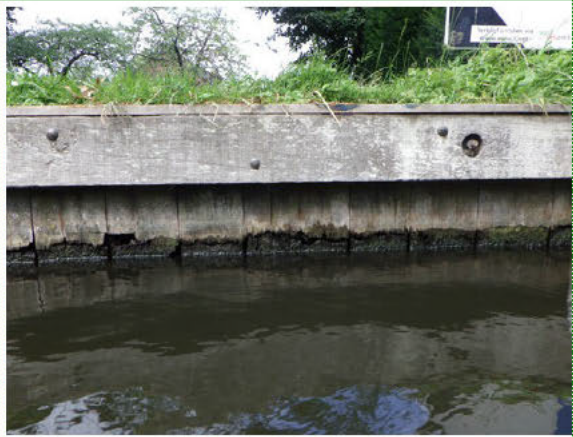
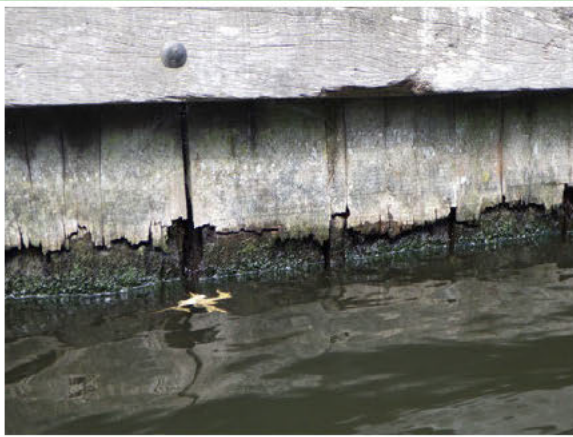
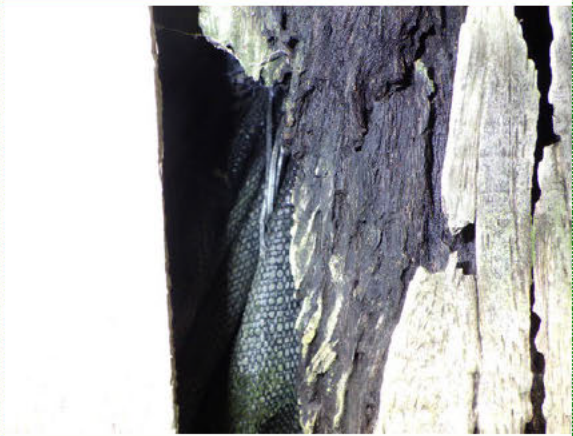
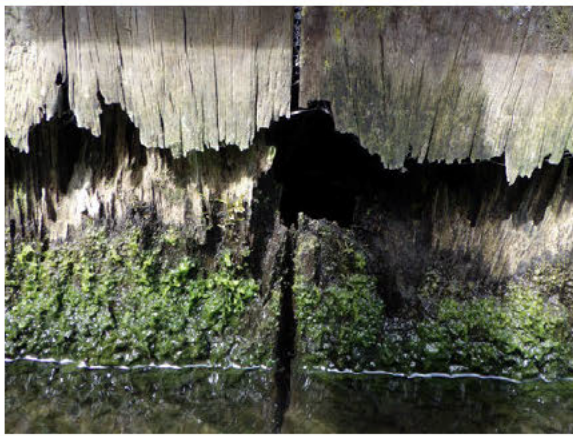
| Houtrot | | | GB |

| Toelichting | Damwandplanken zijn gebroken / doorgerot. Grondkerende functie is in het geding. | | |
| Locatie | Gehele damwand | | |
| Intensiteit | Eindstadium | Belang | Ernstig |
| Omvang | Het gebrek komt algemeen voor (> 70%) | Exacte omvang | 75% |
| Conditie score gebrek | 6 | Verzorgingsscore gebrek | |

| Maatregelen gekoppeld aan beheerobject | | | MTR |
|---|---|---|---|
| Vervangen damwand hout in bestaand talud (plank 3 tot 6 m') | 51,00 m' | 2025 | € 43350,00 |

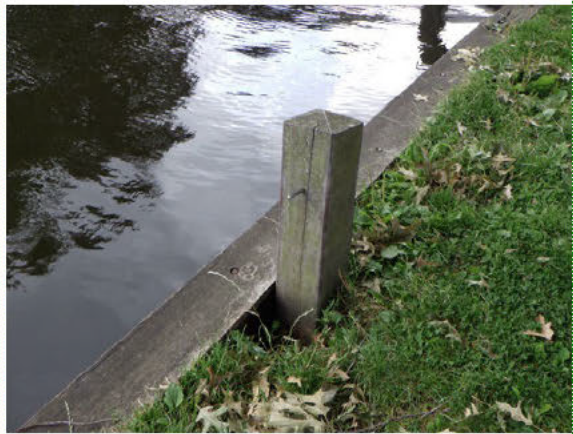
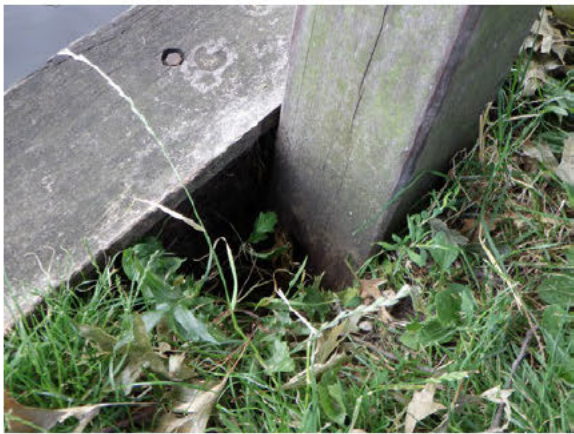
| <b>Uitspoeling</b> | | | <b>GB</b> |

| Op een paar plekken achter de damwand | | | |
| Intensiteit | Gevorderd stadium | Belang | Ernstig |
| Omvang | Het gebrek komt plaatselijk voor (2% tot 10%) | Exacte omvang | 2% |
| Conditie score gebrek | 2 | Verzorgingsscore gebrek | |

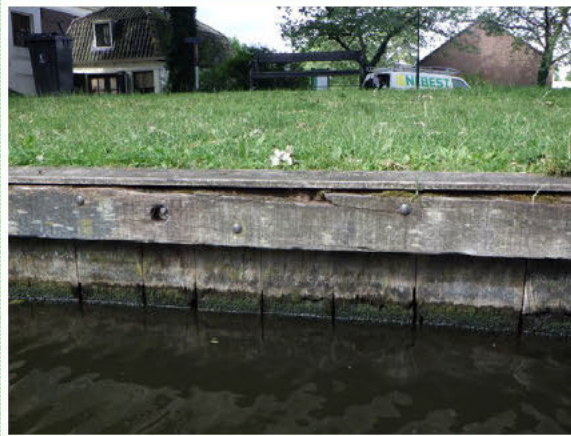
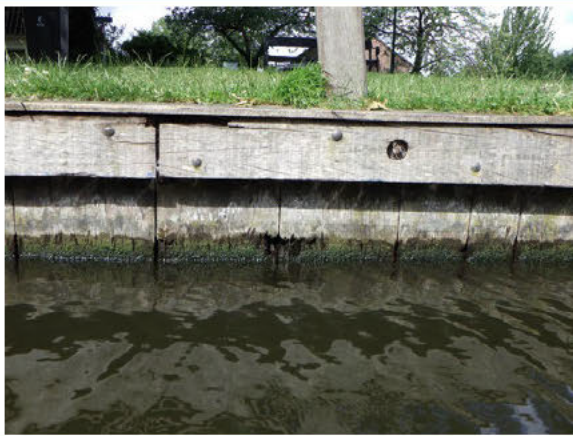
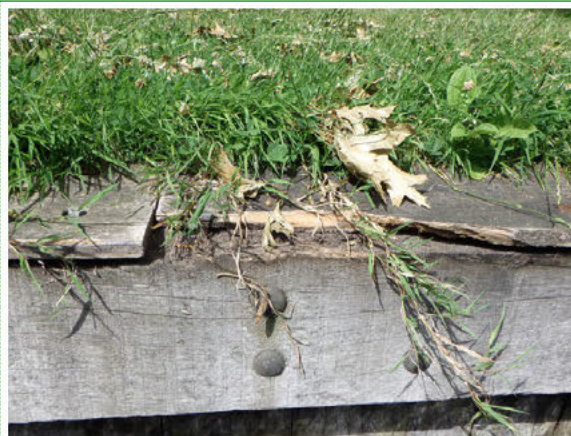
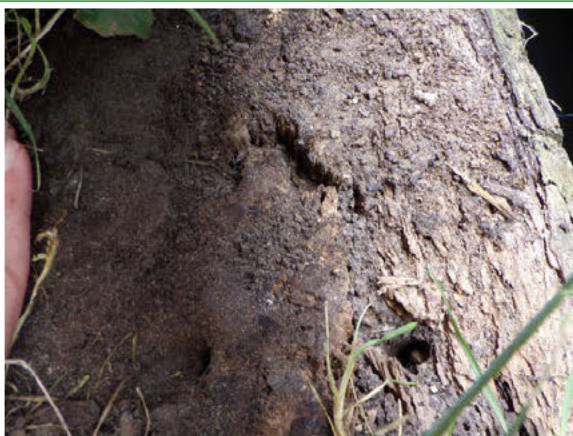
| Houtrot | | GB | |

| Toelichting | Door houtrot komt bovenliggende sloof ook los omdat bevestigingen geen houvast meer hebben | | |
| Locatie | Langs het gehele traject | | |
| Intensiteit | Gevorderd stadium | Belang | Ernstig |
| Omvang | Het gebrek komt aanzienlijk voor (30% tot 70%) | Exacte omvang | 40% |
| Conditie score gebrek | 4 | Verzorgingsscore gebrek | |

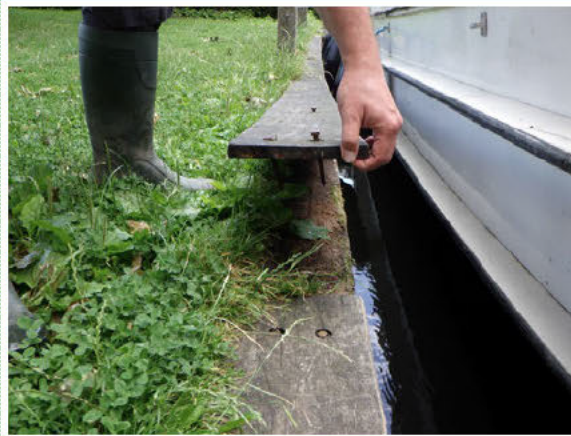
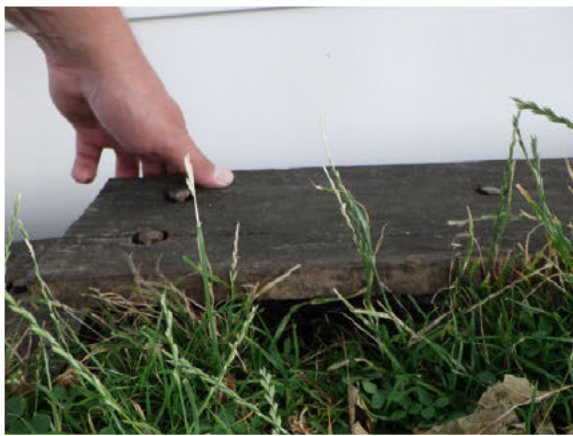
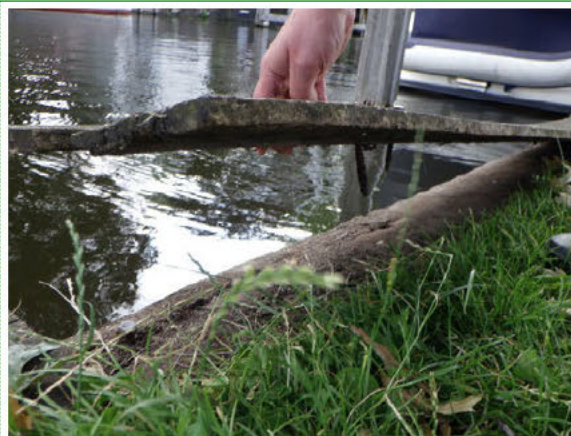
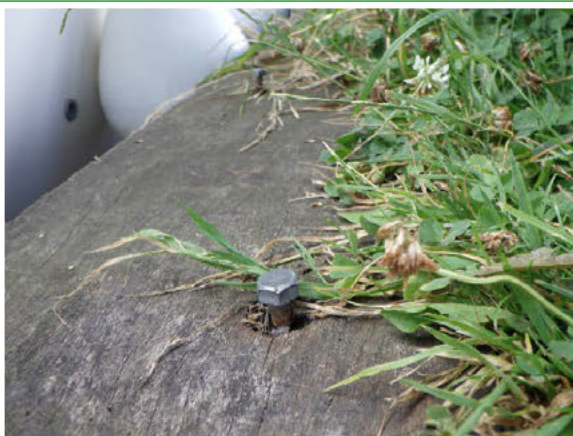
| Bevestiging, defect | | | GB |

| Bevestiging, defect | | | GB |
|---|---|---|---|
| Toelichting | Op meerdere plekken ligt de sloof los / scheef omdat de bevestigingen niet meer vast zitten. Dit komt door houtrot in het onderliggend houten bouwdeel | | |
| Locatie | Meerdere plekken langs de lengte van dit traject | | |
| Intensiteit | Gevorderd stadium | Belang | Ernstig |
| Omvang | Het gebrek komt plaatselijk voor (2% tot 10%) | Exacte omvang | 5% |
| Conditie score gebrek | 2 | Verzorgingsscore gebrek | |

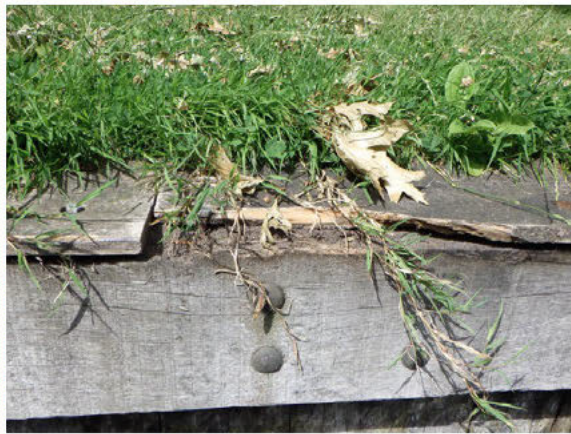
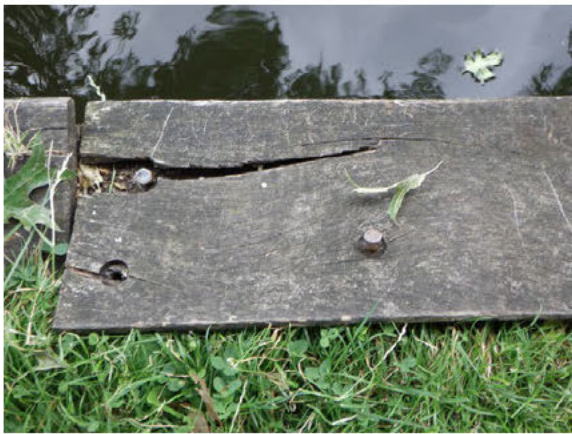
| <b>Houtrot</b> | | | <b>GB</b> |

| Toelichting | Materiaalafname en zwakke plekken | | |
| Locatie | Meerdere plekken langs de lengte van dit traject | | |
| Intensiteit | Gevorderd stadium | Belang | Ernstig |
| Omvang | Het gebrek komt plaatselijk voor (2% tot 10%) | Exacte omvang | 5% |
| Conditie score gebrek | 2 | Verzorgingsscore gebrek | |

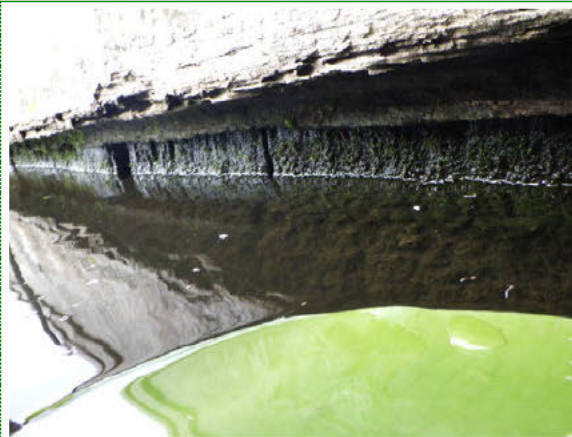
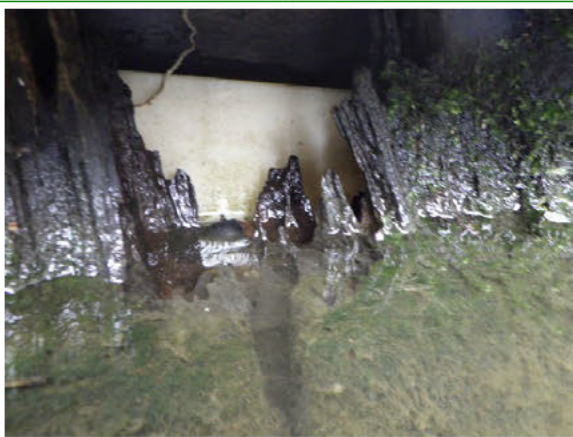
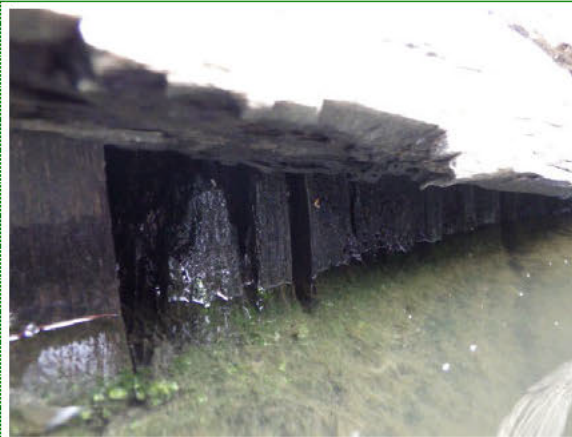
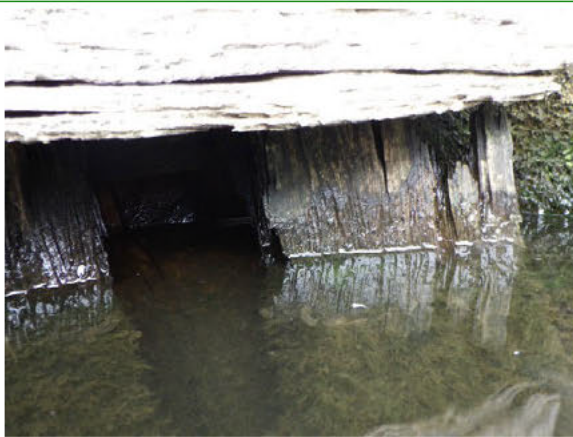
| Houtrot | | GB | |

| Locatie | Gehele damwand | | |
| Intensiteit | Gevorderd stadium | Belang | Ernstig |
| Omvang | Het gebrek komt algemeen voor (> 70%) | Exacte omvang | 75% |
| Conditie score gebrek | 5 | Verzorgingsscore gebrek | |

| Maatregelen gekoppeld aan beheerobject | | | MTR |
|---|---|---|---|
| Vervangen damwand hout in bestaand talud (plank 3 tot 6 m') | 9,00 m' | 2025 | € 7650,00 |

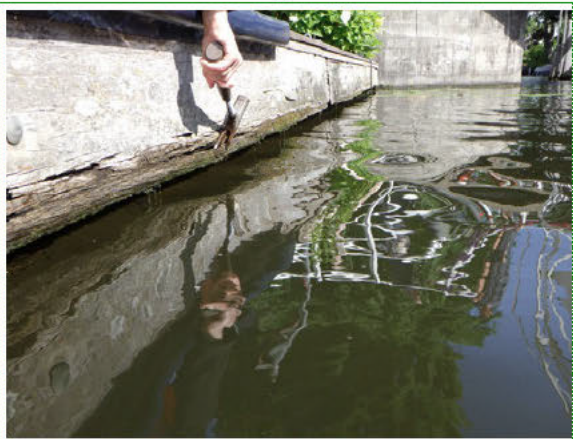
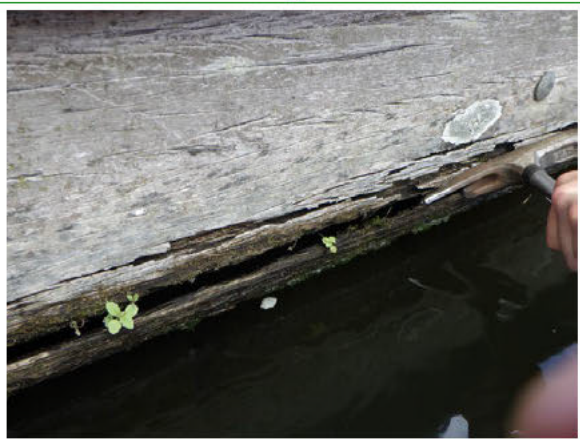
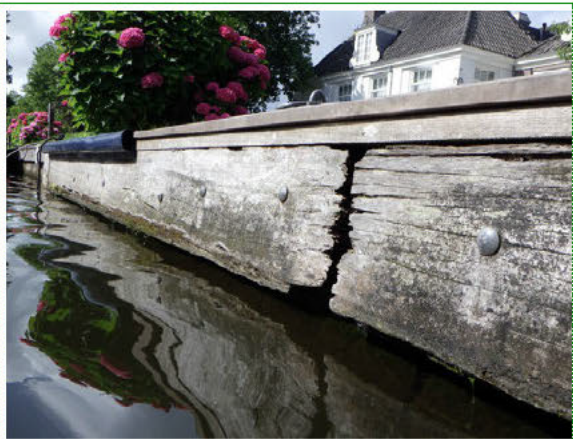
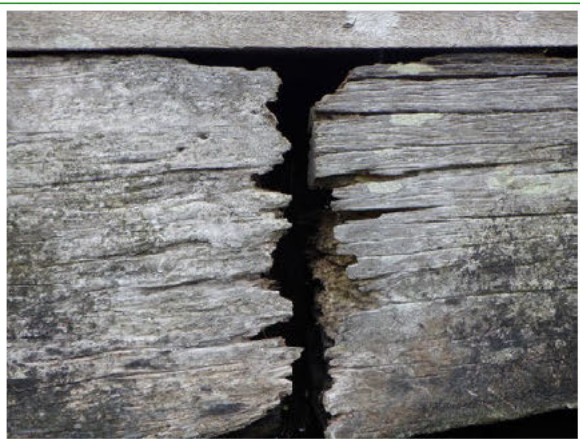
| Toelichting | Aantasting door houtrot met materiaalafname tot gevolg | | |
| Locatie | Gehele gording | | |
| Intensiteit | Gevorderd stadium | Belang | Ernstig |
| Omvang | Het gebrek komt regelmatig voor (10% tot 30%) | Exacte omvang | 25% |
| Conditie-score gebrek | <b>3</b> | Verzorgingsscore gebrek | |

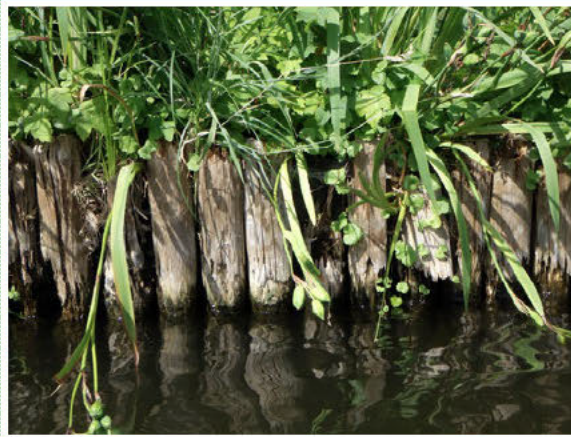
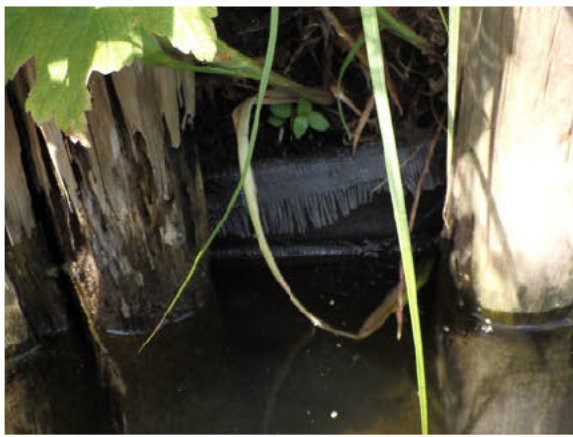
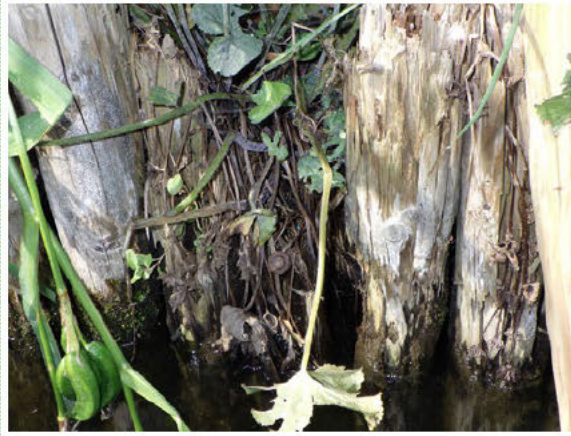
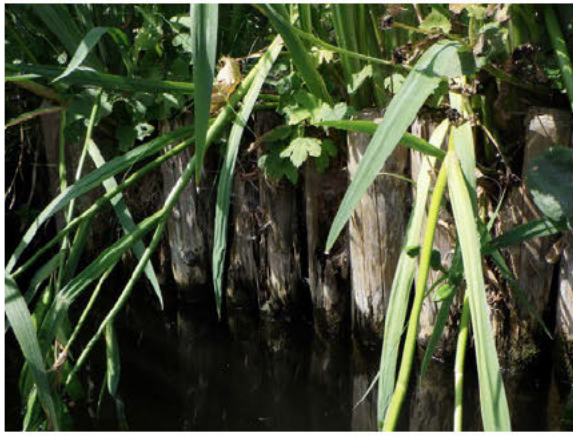
DW04 vormt het oudste en meest zuidelijk deel van het traject oeverbescherming en bestaat uit perkoenpalen met grondkerend doek erachter. Dit object is in dusdanig slechte staat dat het niet meer de kerende functie kan vervullen. Het merendeel van de perkoenpalen zijn gebroken of deels verdwenen of zelfs helemaal niet meer aanwezig. De nog aanwezige palen en paalresten zijn dusdanig door houtrot aangetast, dat de structuur als een spons aanvoelt.

| Houtrot | | GB | |
|---|---|---|---|
| Omvang | Het gebrek komt algemeen voor (> 70%) | Exacte omvang | 100% |
| Conditiescore gebrek | 6 | Verzorgingsscore gebrek | |

Het advies naar aanleiding van de resultaten van de inspectie is om object DW04 in 2024 te vervangen en objecten DW01 en DW02 in de komende twee à drie jaar. Qua kosten is het echter wel voordeliger om dit in één werk op de markt uit te vragen. Alle vergunningen en daarvoor benodigde vooronderzoeken zoals een ecologische quickscan kunnen dan in één werkgang worden uitgevoerd.
