# Bomen in Projecten

## Bomen Effect Analyse (definitief ontwerp)

Nigtevechtseweg, Vreeland

23 januari 2026

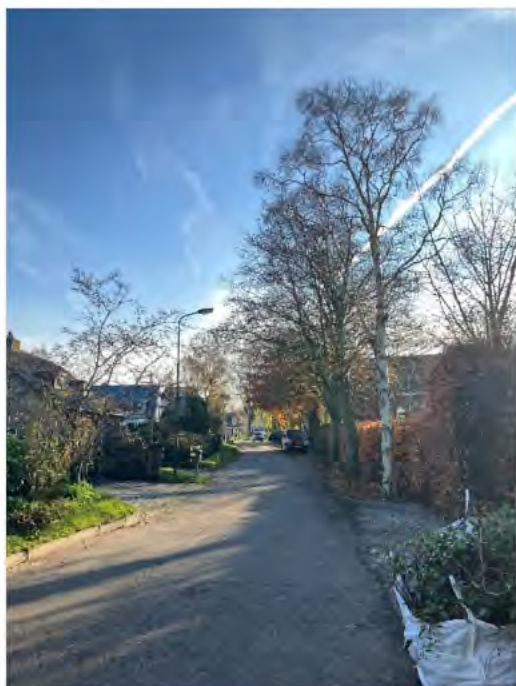
Afbeelding 2. Overzicht van de huidige situatie voor huisnummer 7. Bomen 543 tot en met 547).

1 boom (nummer 544) ondervindt een aanzienlijke invloed van de werkzaamheden. De boom staat met de stabiliteitskluit in het talud waar wordt opgehoogd. De ophoging beperkt blijft tot 23 cm boven op het huidige maaiveld aan de rand van de stabiliteitskluit. Verder is werkruimte nodig voor de ophoging, het verwijderen van het huidige asfalt en het herstraten. De huidige asfaltverharding is geen onderdeel van de groeiplaats van de boom, waardoor van de groeiplaats een beperkt deel verloren gaat. De bodem bestaat uit klei en kan gemakkelijk verdicht raken door berijding van de groeiplaats.

2 beuken en 1 berk (nummers 545, 546 en 547) kunnen niet worden behouden vanwege de ophoging van de rijbaan met 40 à 60 cm bovenop het huidige maaiveld. Het talud komt over de kluit van de bomen heen en is tussen de boom en de nieuwe weg te fors (meer dan 20 cm). Versmoring van de kleilaag zorgt voor een afsluiting van de bodem wat de bodemgasuitwisseling stopt en wortelgroei bemoeilijkt, en bestaande beworteling laat verstikken.

Voor boom 544 wordt de projectinvloed als *onvoldoende* beoordeeld in het huidige ontwerp. De werkzaamheden vinden dicht op de boom plaats en verwacht wordt dat deze schade aan de kroon en stam zal ondervinden. De ophoging komt tevens tot voorbij de stam. Vanwege de ophoging en de benodigde werkruimte adviseren wij om een werkplan op te stellen om schade aan de boom te beperken.

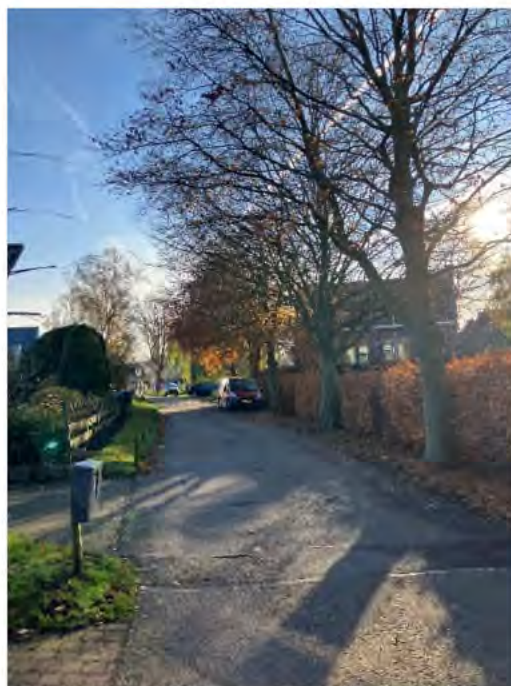
Afbeelding 3. Overzicht van de beuken voor huisnummer 7.

De bomen voor huisnummer 7, dit betreft de 4 beuken, staan dichtbij de rijbaan en er zijn veel kabels en leidingen aanwezig door en vlak langs de verplantingskluit. Daardoor kan geen verplantingskluit van voldoende omvang worden geprepareerd. Verder verdraagt de soort beuk verplanting doorgaans slecht.

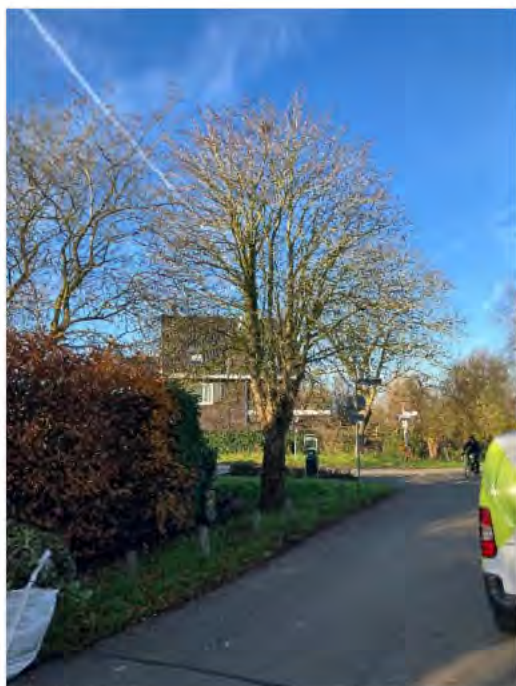
Afbeelding 4. Overzicht van de witte paardenkastanje (boom 597).

De witte paardenkastanje (boom 597) ondervindt een fatale invloed van de werkzaamheden. De boom staat tussen de teensloot en de rijbaan. De ophoging van de rijbaan bedraagt rondom deze boom 70 cm ten opzichte van het huidige maaiveld. Om de ophoging op zijn plek te houden, wordt een stalen stabiliteitsscherm geplaatst. De ophoging met daarbij het plaatsen van de stabiliteitsscherm zorgen ervoor dat de bodemgasuitwisseling dusdanig wordt verstoord dat de ondergrondse delen stikken. Zuurstofloze omstandigheden worden verwacht in de grond rondom de beworteling hierdoor kan de boom niet duurzaam behouden blijven.

Ook de witte paardenkastanje staat op een talud. De soort is verder gevoelig voor aantasting door kastanjabloedingsziekte en in de bodem zijn kabels en leidingen aanwezig die een verplanting bemoeilijken.

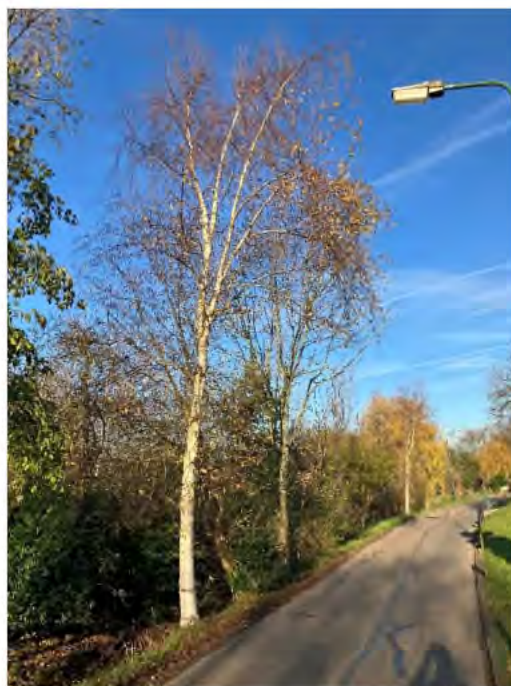
Afbeelding 5. Overzicht van de huidige situatie voor huisnummers 12 en 14. Bomen 591 tot en met 595).

9 bomen ondervinden een fatale invloed van de werkzaamheden. De 5 bomen (nummers 591 t/m 595) voor huisnummers 12 en 14 worden gekapt en elders gecompenseerd. De reden om de bomen niet te handhaven is de versteviging van de sloot door middel van een stalen stabiliteitsscherm ten behoeve van de ophoging. De weg wordt met circa 73 cm opgehoogd voor huisnummers 12 en 14. Hierdoor is de project invloed fataal.

De bomen voor huisnummers 12 en 14 staan op een talud waardoor de kluit scheef is en het niet mogelijk is om een goede verplantingskluit te vormen.

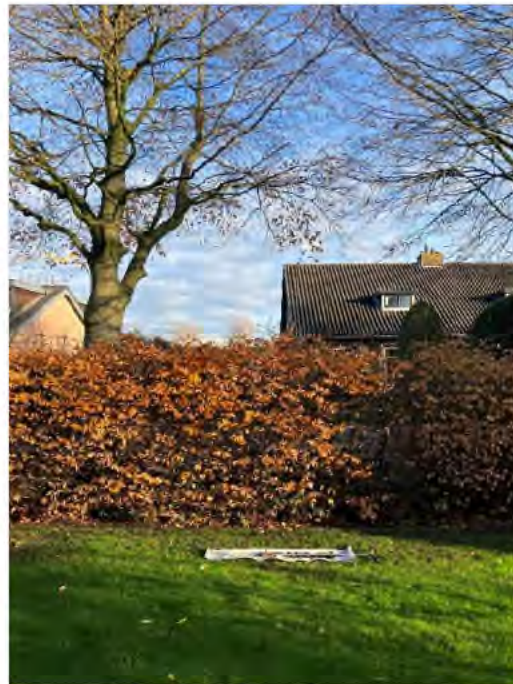
De boring is verricht in een particuliere tuin aan de Nigtevechtseweg 7, achter de beukhaag (zie afbeelding 7). Dit vanwege de vele kabels aan de straatkant. De bodemopbouw is als volgt:

- tot 20 cm beneden maaiveld: humeus kleihoudend zand.
- 20 tot 50 cm beneden maaiveld: klei met roestverschijnselen, extensieve opnamebeworteling.
- 50 tot 90 cm beneden maaiveld: klei zonder noemenswaardige beworteling.

Afbeelding 7. Overzicht van de profielboring.

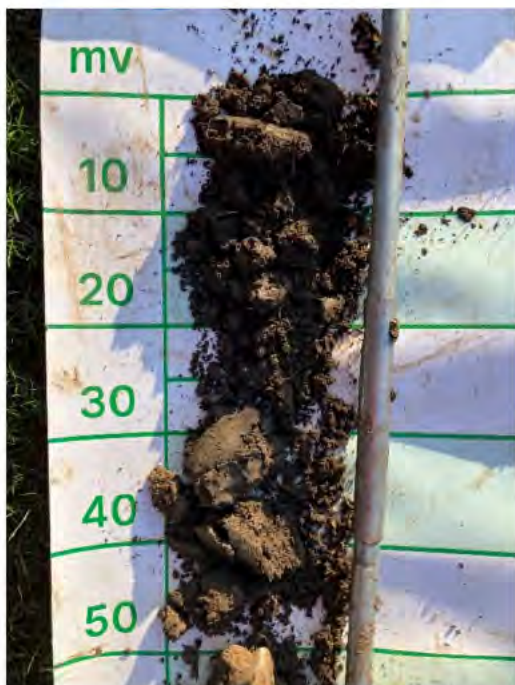
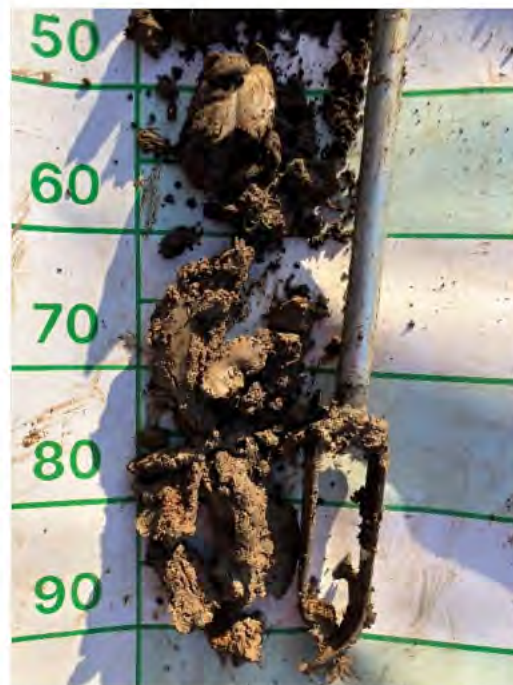
Afbeelding 8. Resultaat van de profielboring.

Grondwater is middels de boring aangetroffen op 90 cm onder maaiveld.

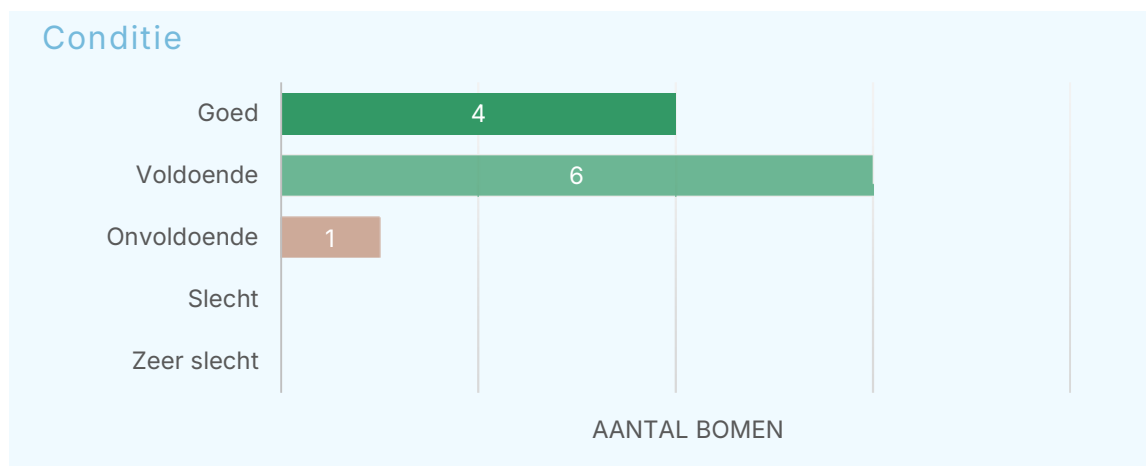
De boom met een onvoldoende conditie (nummer 592, gewone es) vertoont een verminderde twijgbezetting en vroegtijdige groeistagnatie.

**Figuur 2.** Resultaten conditiebeoordeling.

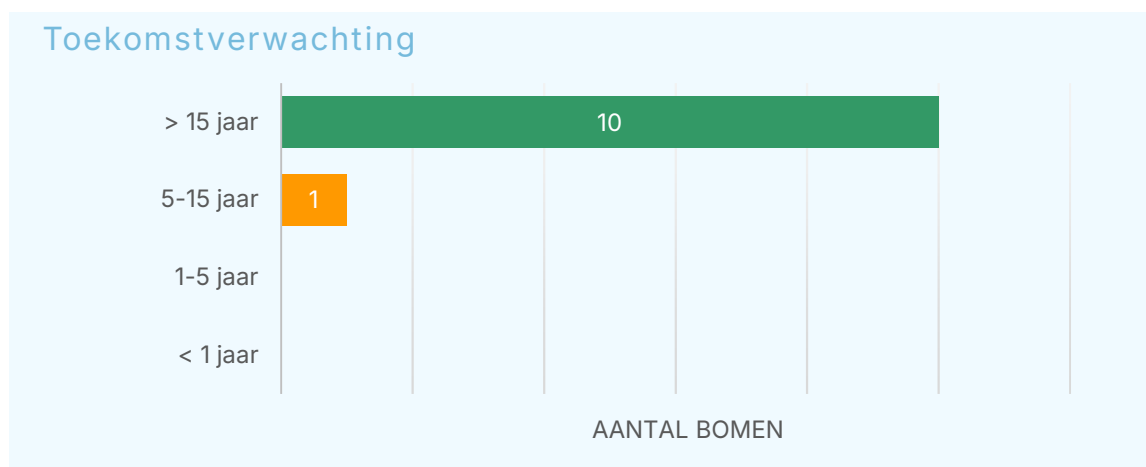
Voor de gewone es (nummer 592) met een onvoldoende conditie is de toekomstverwachting 5 tot 15 jaar.

**Figuur 3.** Resultaten bepaling toekomstverwachting.
