Bomen Effect Analyse

Binnenweg, Ouderkerkerdijk en Hogereinde
Noord

Titel Bomen Effect Analyse
Onderwerp: Binnenweg, Ouderkerkerdijk en Hogereinde Noord
Projectnummer: 51008650
Klant: Stichting Waternet
Referentienummer NL22-648800269-22118
Versie: 2

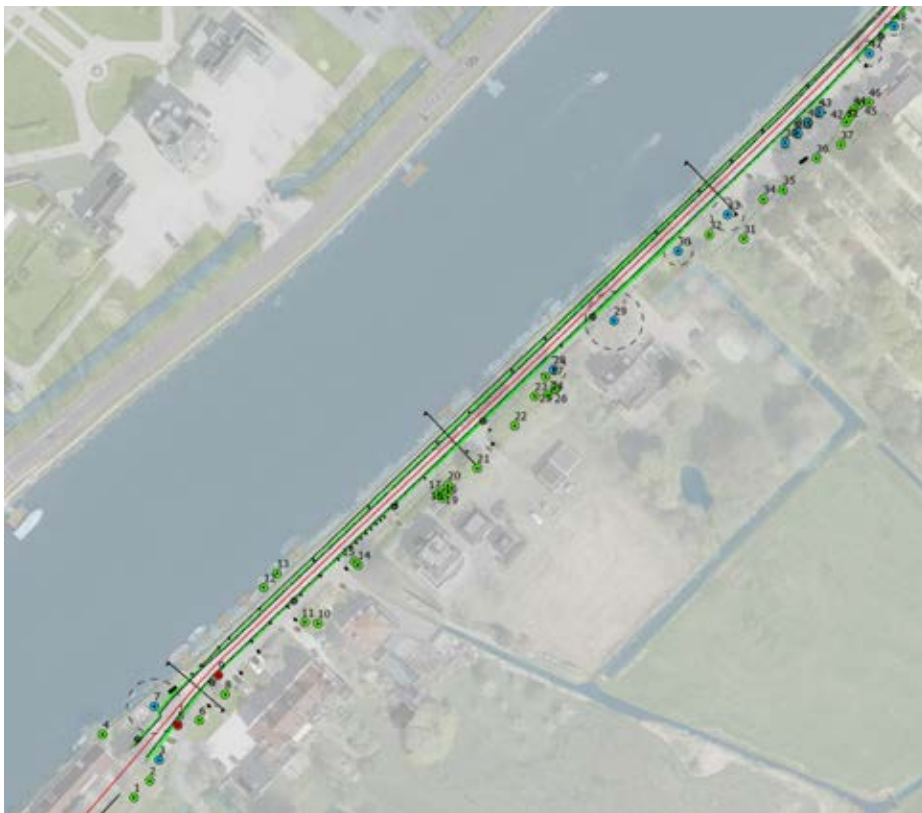
Figuur 10 Overzicht deelgebied I

Door ontgraving, gronduitwisseling en verdichting binnen invloedssfeer, zullen 12 bomen wortelschade oplopen.

Van deze twaalf bomen, vallen negen bomen binnen ophoging. Hiervan zullen bomen 3, 7, 29, 47 en 48 zullen forse wortelschade ondervinden door ophoging binnen een groot gedeelte van de stabiliteitskluit. Bovenstaande bomen zullen, mede gezien de vitaliteit en soort technische eigenschappen, zelfstandig herstellen en zijn duurzaam inpasbaar.

Boom 5 (*Aesculus hippocastanum*, witte paardenkastanje) en boom 9 (*Prunus avium*, zoete kers) verdragen ophoging matig. Beide bomen zullen dusdanige wortelschade ondervinden als gevolg van ontgraving, gronduitwisseling, verdichting en ophoging (tot 58 cm), dat deze bomen niet duurzaam inpasbaar zijn.

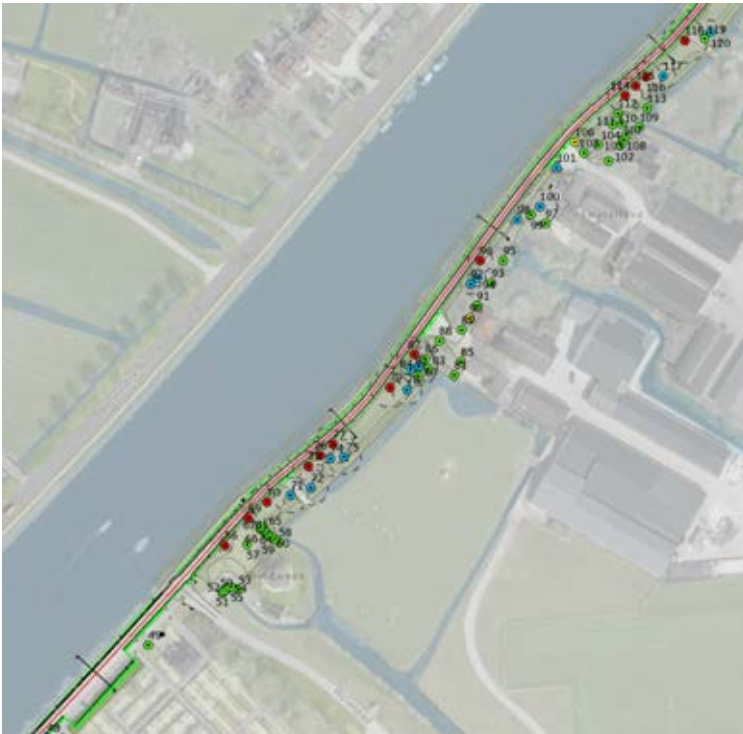
Figuur 11 Overzicht deelgebied II

Veertien bomen en een gedeelte van het bosplantsoen ter hoogte van Binnenweg 1A (paragraaf 2.2), zullen wortelschade oplopen door ontgraving, gronduitwisseling en verdichting binnen invloedssfeer. Hiervan zullen negen bomen lichte wortelschade ondervinden, door ophoging van het talud. Deze bedraagt enkele centimeters op locatie van aanheling talud en huidig maaiveld, tot maximaal 42 cm op kruin/bovenzijde talud/weg), maar is overwegend buiten de stabiliteitskluit gesitueerd. Hierdoor zal naar verwachting een gedeelte van de fijne beworteling van deze bomen afsterven. De bomen kunnen deze beworteling zelfstandig aanmaken en zullen daardoor kunnen herstellen, waardoor de schade voor deze bomen beperkt zal blijven.

Als gevolg van ontgraving, gronduitwisseling, verdichting en ophoging binnen de invloedssfeer en stabiliteitskluit van 13 bomen zal ernstige wortelschade optreden. De bomen zijn als gevolg hiervan niet duurzaam inpasbaar. Ook een deel van het bosplantsoen ter hoogte van Binnenweg 1A dient verwijderd te worden, om de geplande taludophoging op deze locatie te situeren. Dit is tevens weergegeven op figuur 12.

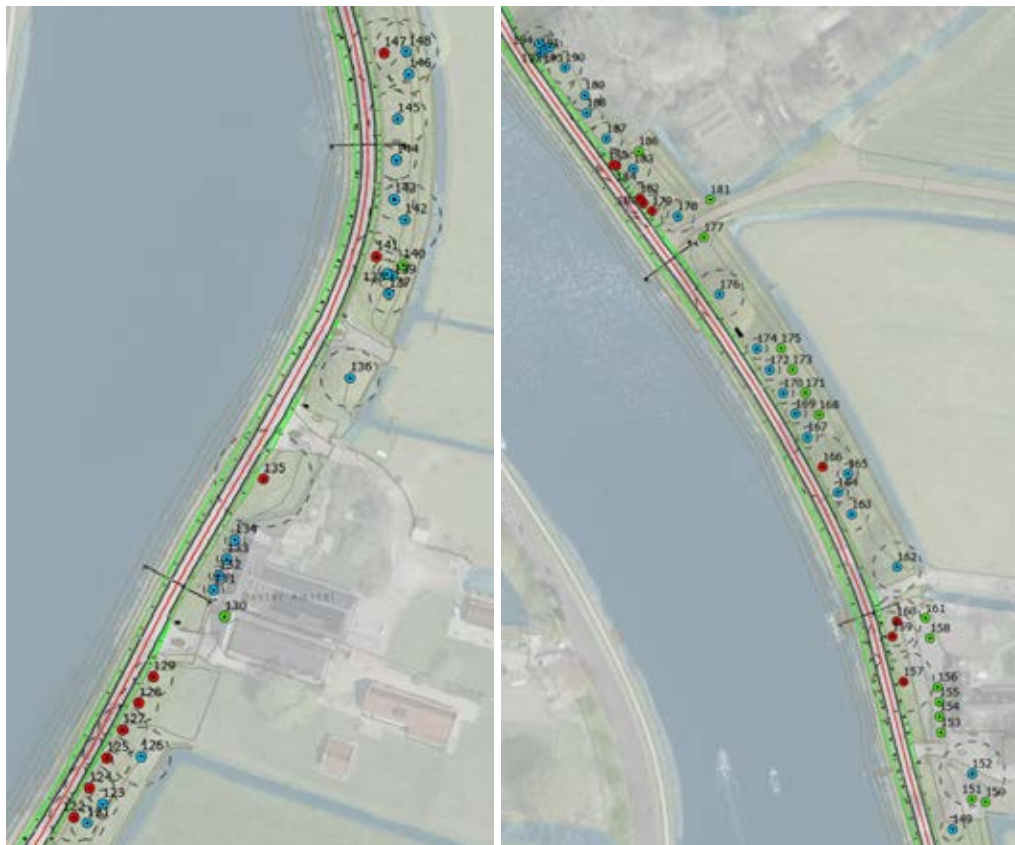
Figuur 13 en 14 Overzicht deelgebied III

In totaal zullen 39 bomen wortelschade oplopen door ontgraving, gronduitwisseling en verdichting binnen invloedssfeer.

Hiervan zullen 22 bomen lichte wortelschade ondervinden door ophoging van het talud (enkele centimeters op locatie van aanheling, tot maximaal 42 cm op kruin/bovenzijde talud). De ophoging valt echter buiten de stabiliteitskluit, waardoor mogelijk een deel van de fijnere beworteling afsterft. De bomen zullen deze echter zelfstandig herstellen, waardoor de schade voor deze bomen beperkt zal blijven.

Vijftien bomen zullen enige wortelschade ondervinden door ophoging talud (enkele centimeters op locatie van aanheling, tot maximaal 42 cm op kruin/bovenzijde talud) Binnen de invloedssfeer en stabiliteitskluit van de bomen vindt veelal aanheling op het omliggend terrein plaats en is de ophoging beperkt. Hierdoor blijft het merendeel van het wortelgestel bij deze bomen ongemoeid.

Als gevolg van ontgraving, gronduitwisseling, verdichting en ophoging binnen de invloedssfeer en stabiliteitskluit van 18 bomen zal ernstige wortelschade optreden. De bomen zijn als gevolg hiervan niet duurzaam inpasbaar.
