## Vreeland inspectie oeverbescherming Waternet

### Toestandsinspectie en conditiemeting

| Rapportnummer | P55389 - DW04 |

Titel : Vreeland inspectie oeverbescherming Waternet

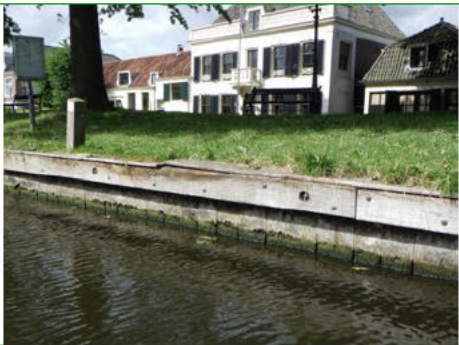
| Bouwdeel - Damwand | | 5 | 1 |

| Omvang | Het gebrek komt algemeen voor (> 70%) | Exacte omvang | 75% |
| Conditie score gebrek | 6 | Verzorgingsscore gebrek | |

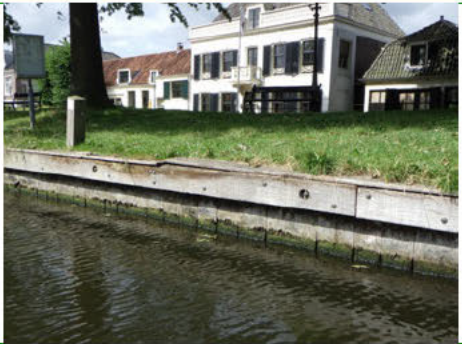
| <b>Bouwdeel - Sloof</b> | | <b>3</b> | <b>1</b> |

| Bevestiging, defect | | | GB |
|---|---|---|---|
| Toelichting | Op meerdere plekken ligt de sloof los / scheef omdat de bevestigingen niet meer vast zitten. Dit komt door houtrot in het onderliggend houten bouwdeel | | |
| Locatie | Meerdere plekken langs de lengte van dit traject | | |
| Omvang | Het gebrek komt plaatselijk voor (2% tot 10%) | Exacte omvang | 5% |
| Conditie score gebrek | 2 | Verzorgingsscore gebrek | |

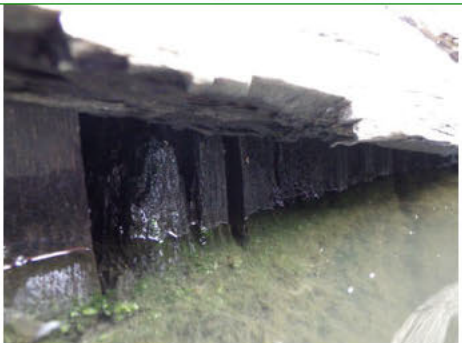
| Bouwdeel - Damwand | | 5 | 1 |

| Omvang | Het gebrek komt algemeen voor (> 70%) | Exacte omvang | 75% |
| Conditie score gebrek | 5 | Verzorgingsscore gebrek | |

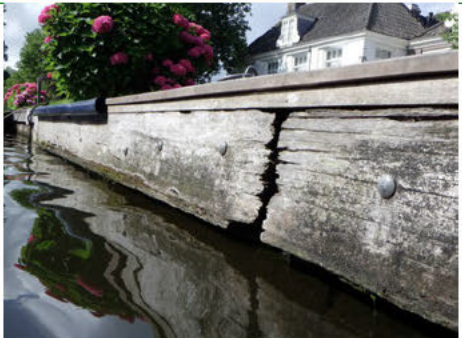
| <b>Houtrot</b> | | | <b>GB</b> |
| Toelichting | Aantasting door houtrot met materiaalafname tot gevolg | | |
| Omvang | Het gebrek komt regelmatig voor (10% tot 30%) | Exacte omvang | 25% |
| Conditie-score gebrek | <b>3</b> | Verzorgingsscore gebrek | |

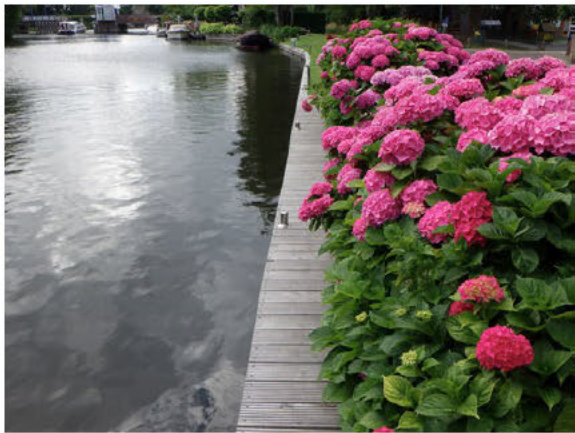
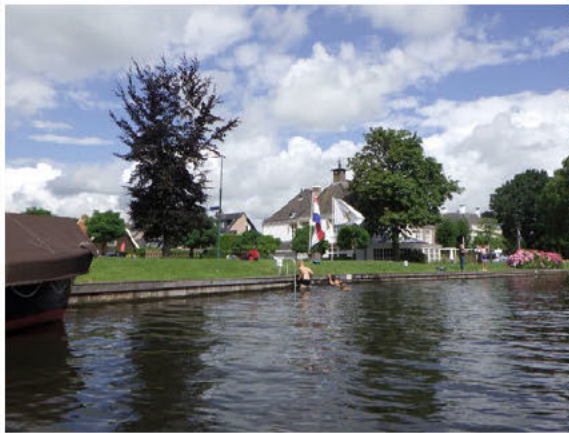
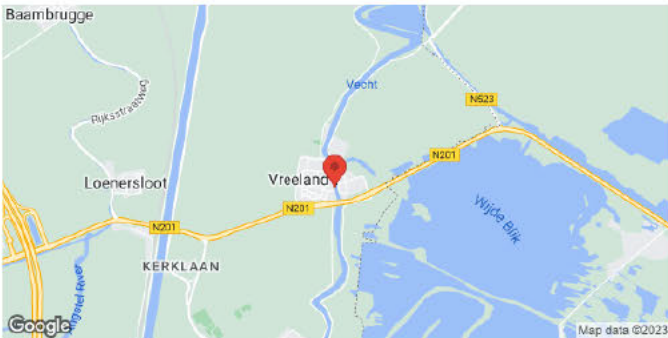
| Algemene bijzonderheden | | <div style="background-color: black; width: 150px; height: 1.2em; display: inline-block;"></div> claimt met bordjes dat de kade in hun eigendom is.<br>Geen gebreken aangetroffen. | | | |

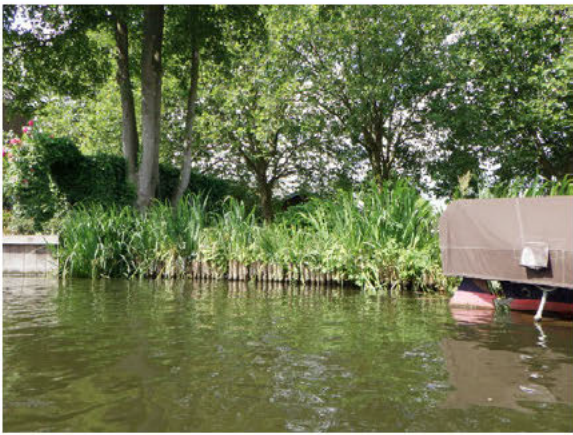
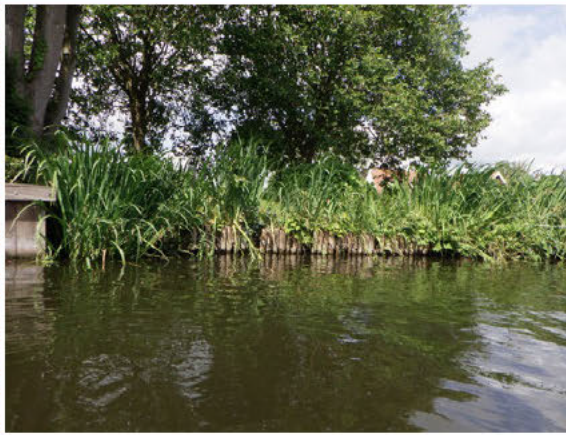
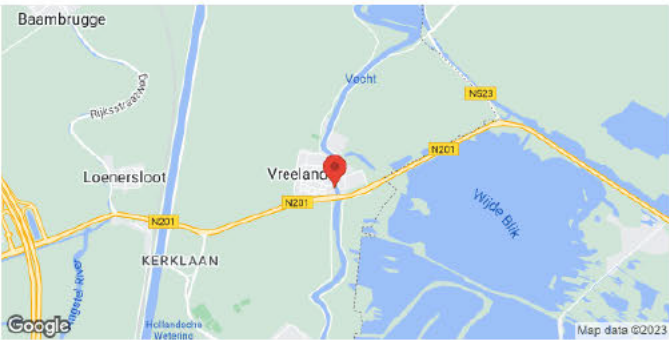
| Objectinformatie | | | OB | | |
|---|---|---|---|---|---|
| Algemene bijzonderheden | Betreft het oudste en meeste zuidelijke deel van het gehele traject aan oeverbescherming in het plangebied. Oeverbescherming bestaat uit perkoenpalen met gronddoek erachter. | | | | |

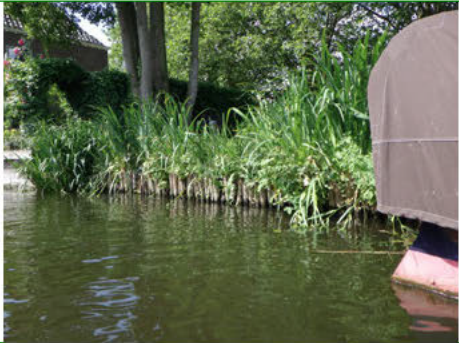
| Bouwdeel - Paal | | 6 | 1 |

| Toelichting | Betreft perkoenpalen. | | |

| Houtrot | | GB | |
|---|---|---|---|
| Omvang | Het gebrek komt algemeen voor (> 70%) | Exacte omvang | 100% |
| Conditiescore gebrek | 6 | Verzorgingsscore gebrek | |
