# Bomen in Projecten

## Bomen Effect Analyse (definitief ontwerp)

Nigtevechtseweg, Vreeland

23 januari 2026

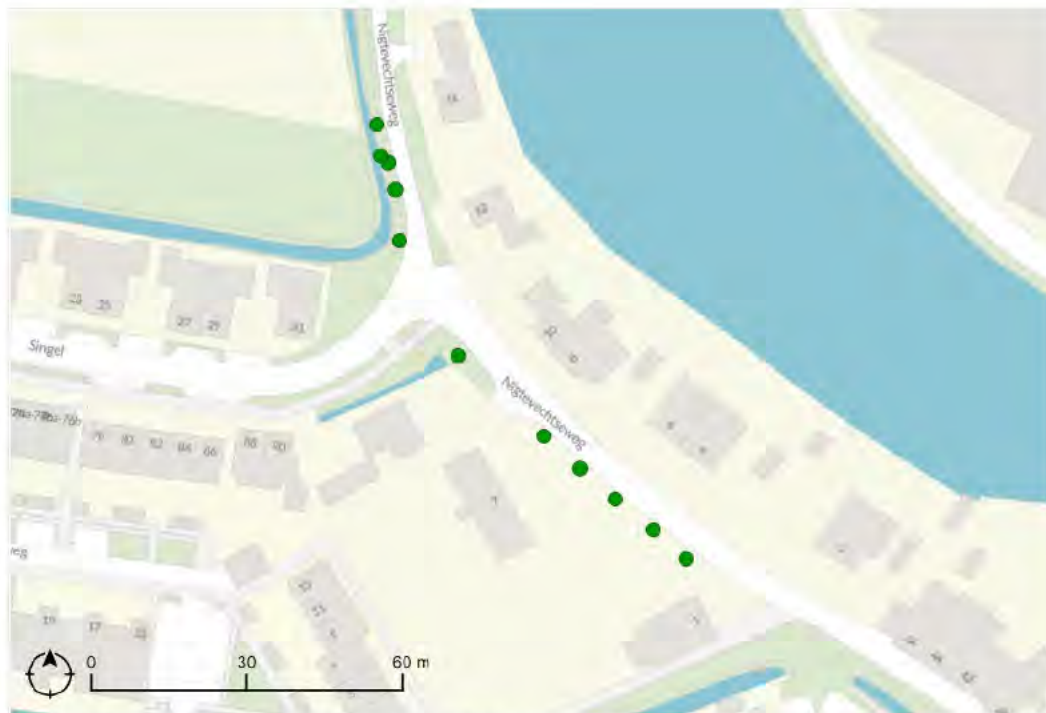
Afbeelding 1. Overzichtstekening van het plangebied met de onderzoeksbomen. De stamposities zijn weergegeven met groene punten. (Bron: GeoVisia).

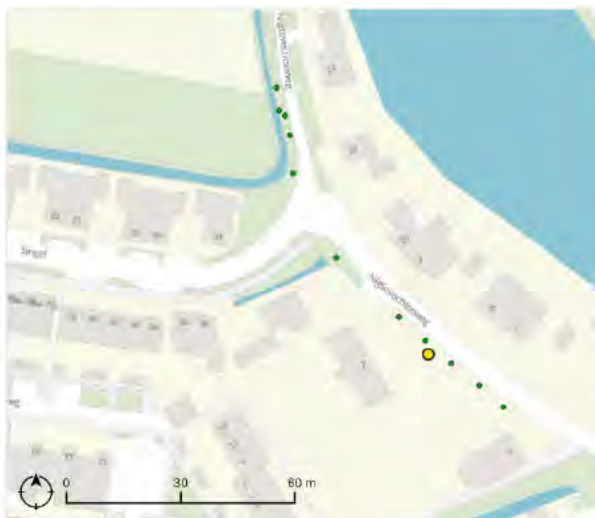
Op afbeelding 6 is de locatie van de profielboring aangegeven met een gele punt.

Afbeelding 6. Overzichtstekening met locatie profielboring.

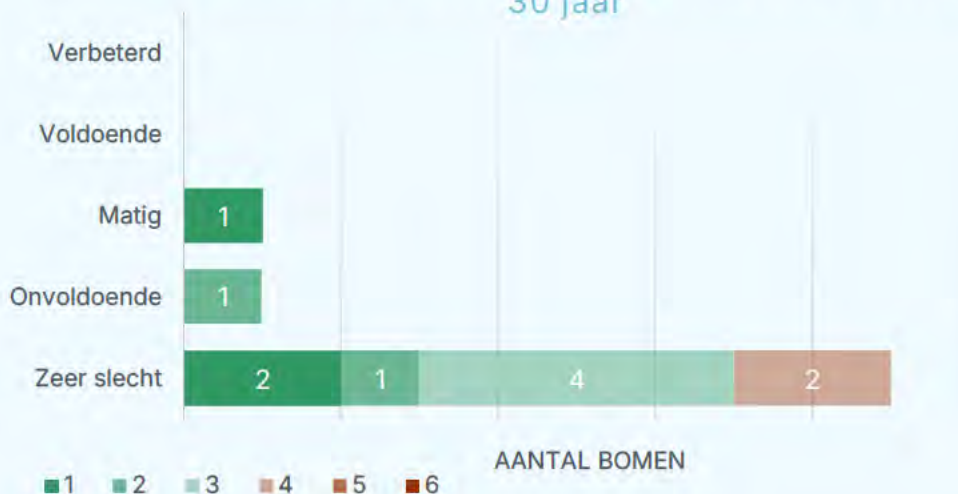
Projectinvloed en boomcijfer bij een planperiode van 30 jaar

Onderstaande grafieken geven een overzicht van de in [REDACTED] onderzoeksbomen op basis van de projectinvloed en het boomcijfer, waarbij de bomen in klasse 1 de hoogste waardering hebben en de bomen in klasse 6 de laagste. De planperiodes van 15 en 30 jaar zijn weergegeven in een aparte grafiek.

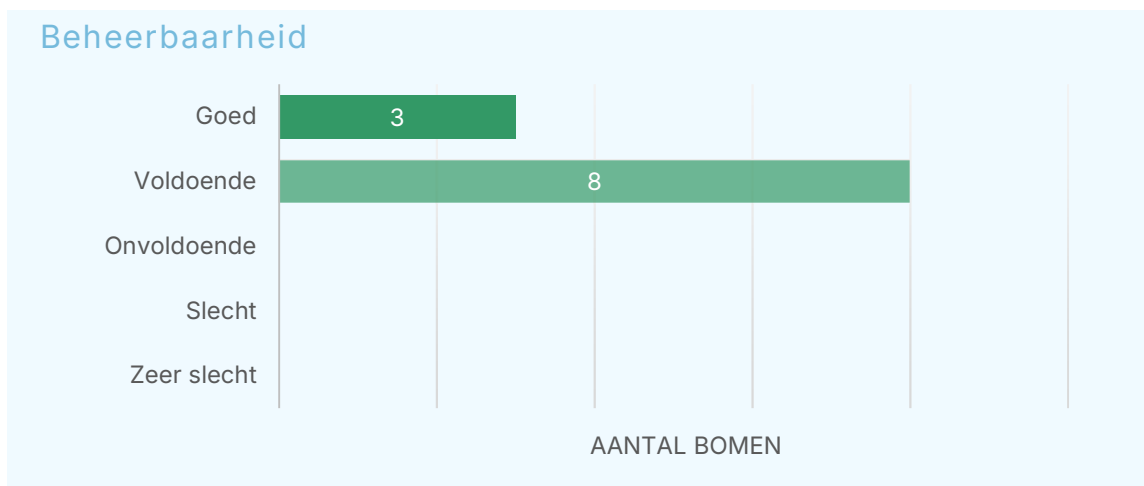
**Figuur 4.** Resultaten beoordeling beheerbaarheid.

Bij geen van de bomen zijn knelpunten waargenomen op het gebied van beheerbaarheid.
