# Dijkverbetering Nigtevechtseweg

Kiezen voorlopig VKA  
29 november 2023

# Stappenplan: komen tot een voorkeursalternatief

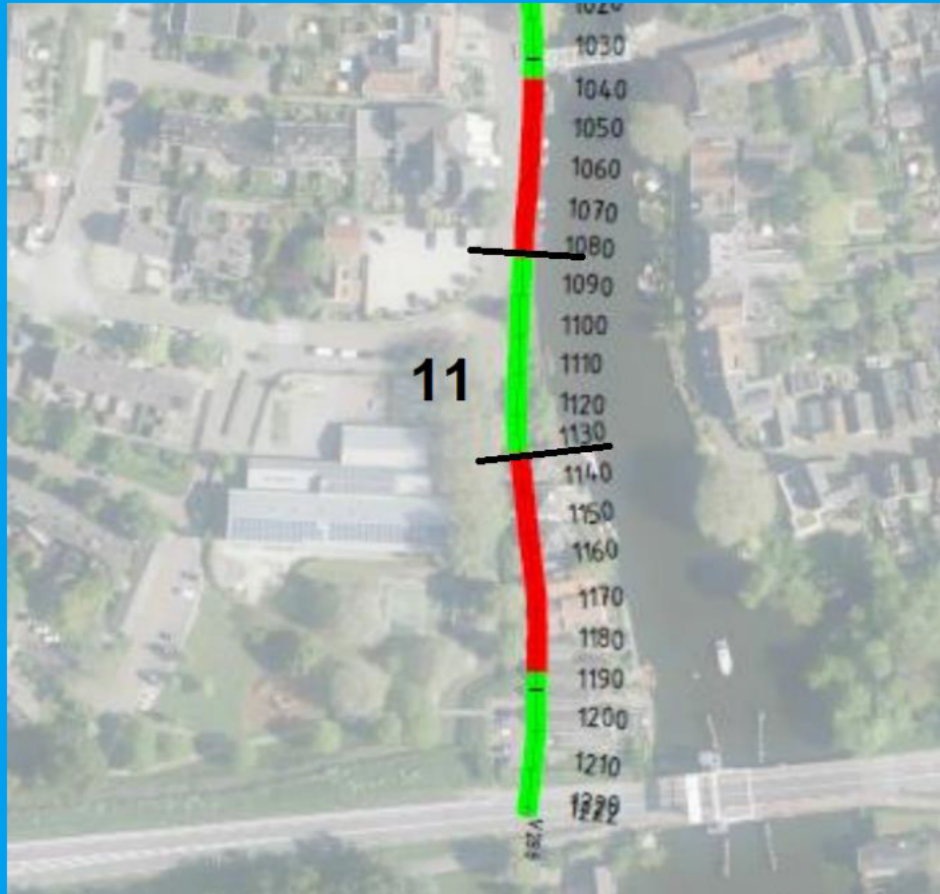
# Dijkvak 11

## 1. Scherm voor STBU in oever van de boezem

Kanttkening: vervangen beschoeiing of waterkerende constructie, wat wordt het? (in relatie tot DV 12 en 10)

Beschoeiing gaat onderdeel uit maken van waterkering en wordt daarom opgenomen in legger -> onderhoud wordt verantwoordelijkheid waterschap.

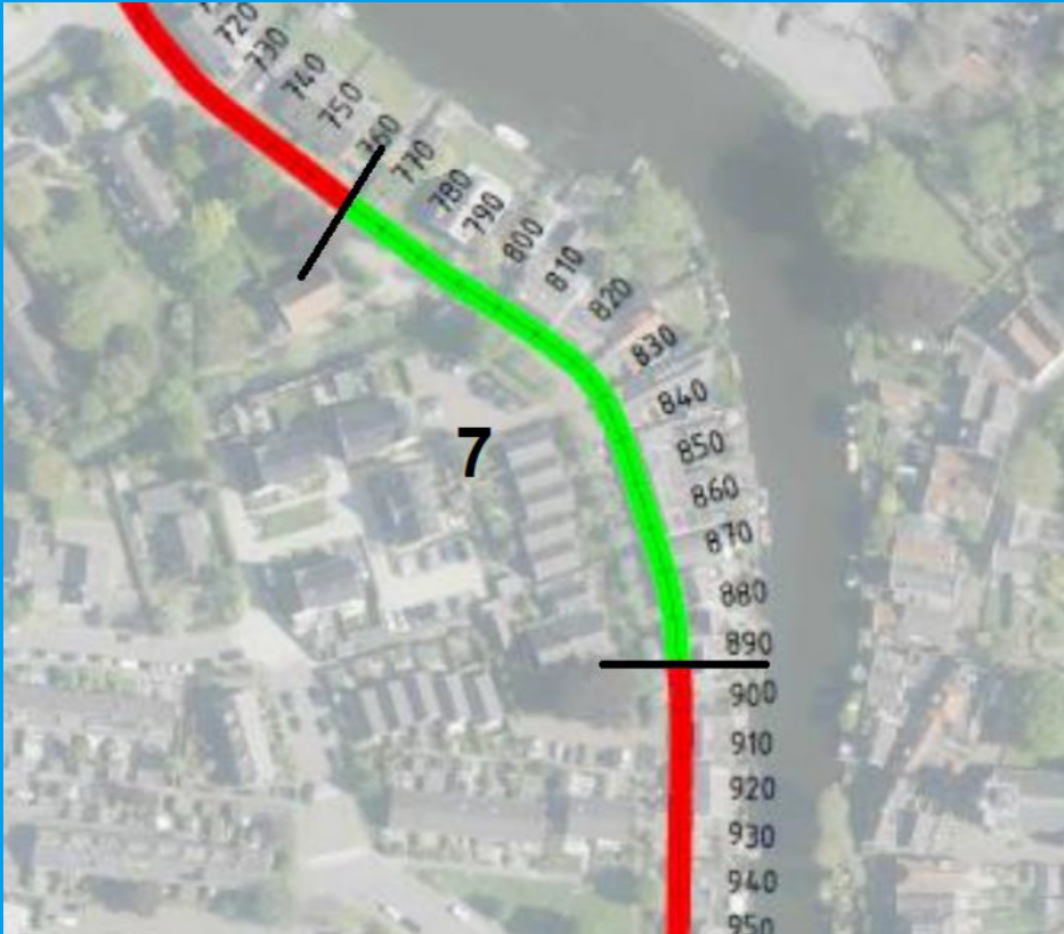
# Dijkvak 7

## Geen werkzaamheden voorzien

Als we voor dijkvak 8 en dijkvak 6 voor een WKC in de oever gaan, dienen we deze bij dijkvak 7 ook te plaatsen om geen 'gat' in de dijk te hebben.

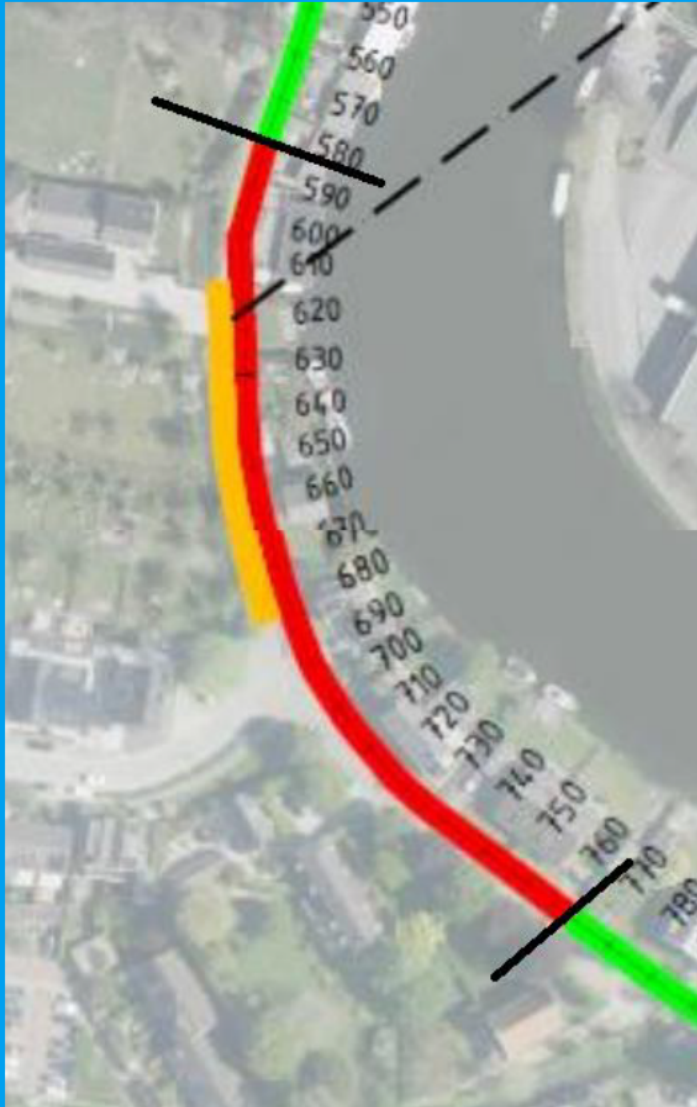
# Dijkvak 6

## 5 varianten:

1. Kruinophoging t.p.v de weg in grond en teenslootvergraving
2. Kruinophoging t.p.v de weg in grond en stabiliteitsscherm in binnentalud
3. Waterkerende constructie in de oever van de boezem (op huidige plek beschoeiing)
4. Waterkerende constructie in de tuimeldijk
5. Verleggen referentielijn naar voorland Deze bouwsteen is alleen mogelijk voor metrerig 640-760 (en als hiervoor gekozen wordt, gebeurt dat in combinatie met een van bovenstaande maatregelen voor metrerig 550-640).

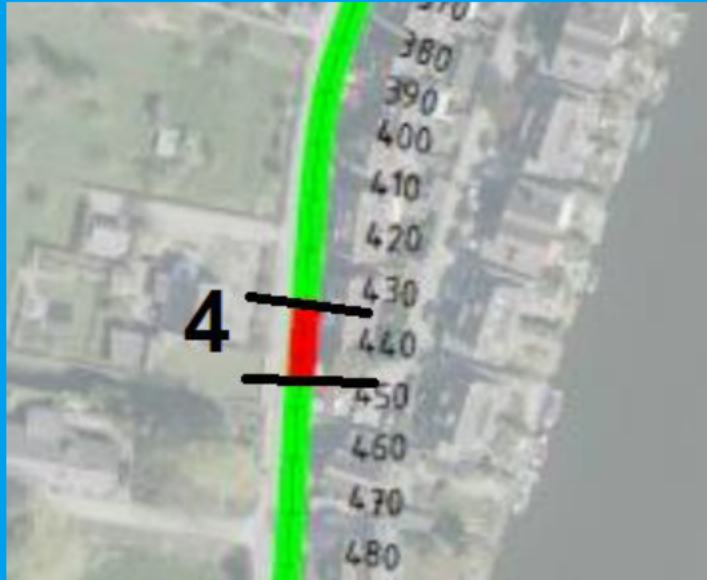
# Dijkvak 4

Voorstel is om hier niet uit te voeren omdat de dijk hier nog goed is voor de komende 20 jaar. Wanneer gemeente weg oppakt: weg hier wat hoger aanleggen.
